COMUNE DI VOLTAGGIO

PROGETTO DEFINITIVO

REL01.1

Relazione Generale

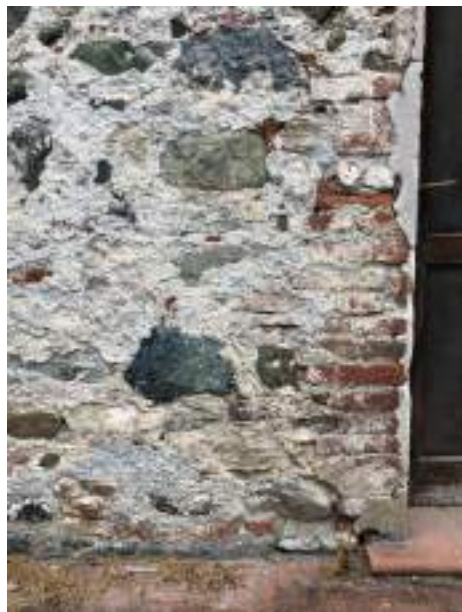
FOTO 1. Muratura eterogenea costituita di pietre di fiume sbozzate, ciottoli e mattoni pieni di diverse colorazioni e dimensioni

Per quanto riguarda la **muratura** dell'edificio, costituita da pietre e mattoni di fattura eterogenea parzialmente intonacata, sono presenti i degradi di erosione e/o disgregazione superficiale (Img. 1).

La prima operazione da eseguire è la **potatura della vegetazione infestante**. Tutte le superfici saranno oggetto di pulizia meccanica, **trattamento biocida e successivo idrolavaggio a bassa pressione**. Le zone con muratura a vista saranno oggetto di una **ristilatura dei giunti degradati**, eventuale operazione **scuci-cuci** ove il materiale lapideo risulti profondamente degradato o mancante; i rappezzi cementizi e le stuccature inidonee saranno rimosse. Il progetto prevede di lasciare a vista le tessiture murarie storiche presenti senza procedere a intonacarle. Verrà realizzata la **rimozione dei tamponamenti in truciolare di finestre**, la preparazione di spallette e voltini per **installare nuovi serramenti con profilo tipo ferro-finestra** apribili o fissi. **Le cornici marcapiano** saranno conservate nelle parti ancora esistenti, le porzioni mancanti verranno invece ripristinate attraverso la ricostruzione della modanatura. Visti i risultati delle indagini stratigrafiche che hanno evidenziato la **presenza di due intonaci diversi**, la scelta progettuale per le superfici intonacate verte nel mantenere in vista entrambe le stratigrafie, consolidando la situazione attuale e senza effettuare un'ulteriore velatura uniformante che cancellerebbe la sequenza stratigrafica. La procedura prevede: la battitura generalizzata per verificare la presenza di distacchi dell'intonaco non visibili direttamente e la relativa perimetrazione con demolizione delle parti distaccate, l'individuazione delle porzioni d'intonaco degradato e di rappezzi incongrui, il successivo rifacimento delle stesse o il consolidamento profondo mediante iniezioni con malte compatibili; infine l'operazione di stuccatura salva bordo nelle aree interessate dalla lacuna di intonaco. **L'intonaco**

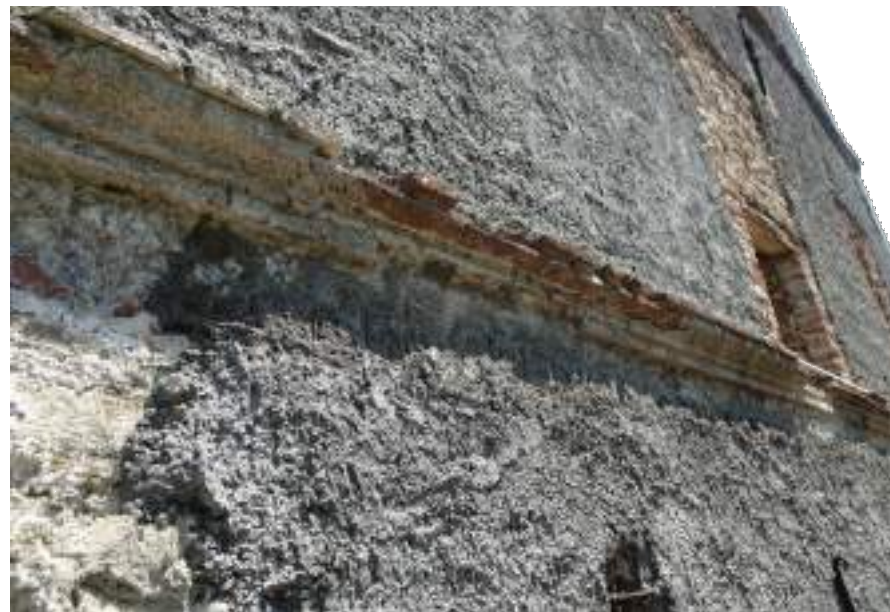
FOTO 2. Dettaglio della cornice marcapiano in parte fortemente degradata e in parte mancante

Le **cornici marcapiano** realizzate in mattone sagomato e intonacate in modanature decorative hanno subito il distacco della finitura di intonaco; alcune porzioni risultano totalmente mancanti (Img. 2). L'intonaco dei fronti sud, est e nord, è stato caratterizzato grazie ad un rilievo stratigrafico da cui emerge che: "sopravvivono due livelli di intonaco(...): L'ultimo ciclo d'intonaco, comunque vecchio, in grana grossa con inerti che superano anche i 2 mm può essere quindi stato applicato sul più antico intonaco a calce, con inerti più fini e di colore bianco o

2. Revisione dei cornicioni: trattamento biocida, pulitura, stuccatura, consolidamento, protezione finale

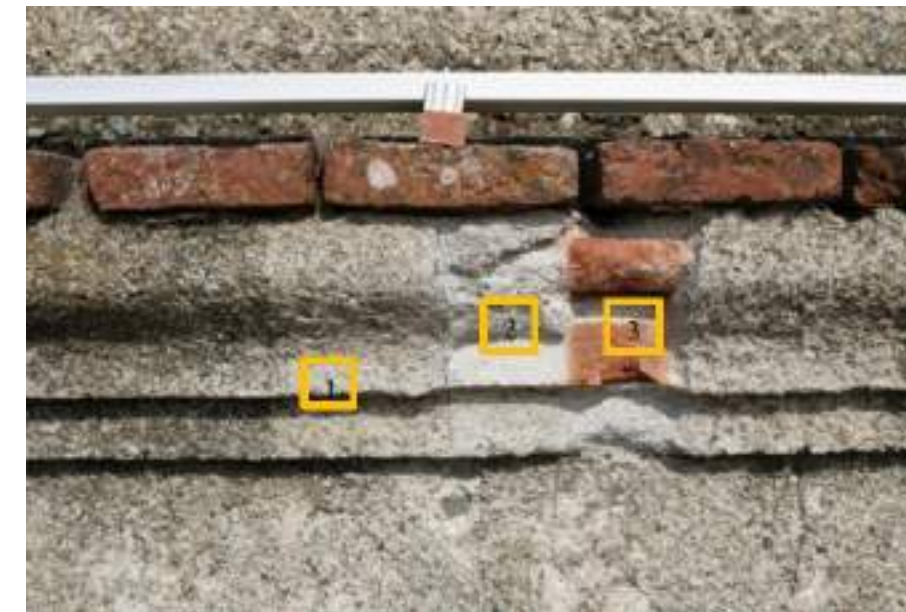
FOTO 3. Saggio stratigrafico che evidenzia la presenza di due intonaci sovrapposti in corrispondenza di una delle cornici marcapiano (Fonte: Regoli Restauri)

avorio chiaro(...)Si tratta di una finitura piuttosto grezza, stesa e lisciata a mano, seguendo in alcune parti le forme sporgenti dei sassi e pietre di fiume." (Img. 3). Attualmente tale intonaco di facciata risulta in parte distaccato a causa degli agenti atmosferici. Il fronte ovest presenta un **intonaco armato di tipo cementizio** (Img. 4); tale intervento è stato realizzato negli anni '80 per arginare una situazione statica emergenziale.

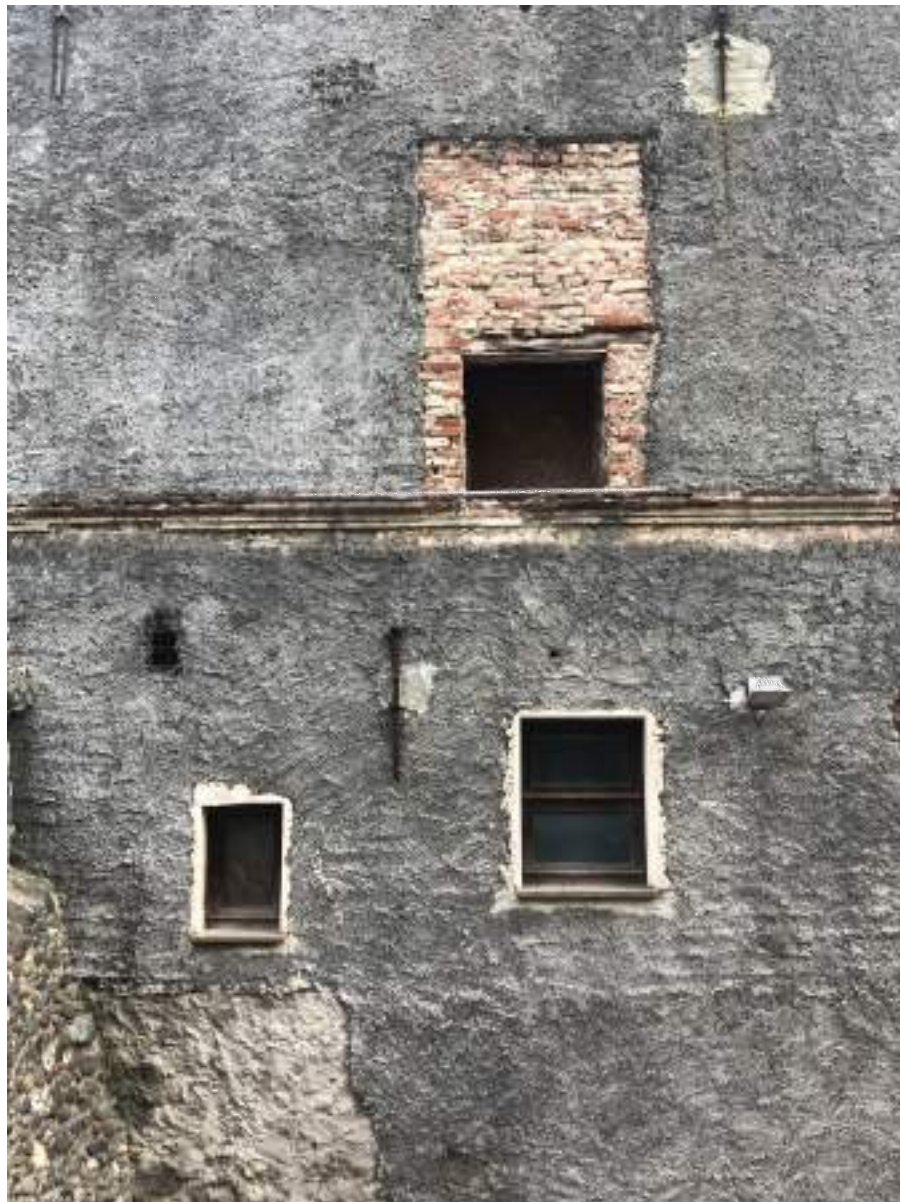
FOTO 4. Intonaco cementizio armato che ricopre il fronte ovest

armato di tipo cementizio presente sul fronte ovest sarà mantenuto per evitare problematiche di tipo statico della muratura e si procederà a **un'intonacatura (arriccio e intonachino rasante) per uniformarlo con gli altri fronti**. Il nuovo intonaco dovrà essere opportunamente isolato da quella sottostante cementizio per preservarlo in termini di coesione nel lungo periodo, mediante idoneo primer.

10. Mantenimento e pulitura dell'intonaco armato, successiva rasatura (arriccio), stesura primer e aggrappante e successiva stesura di intonaco rasante

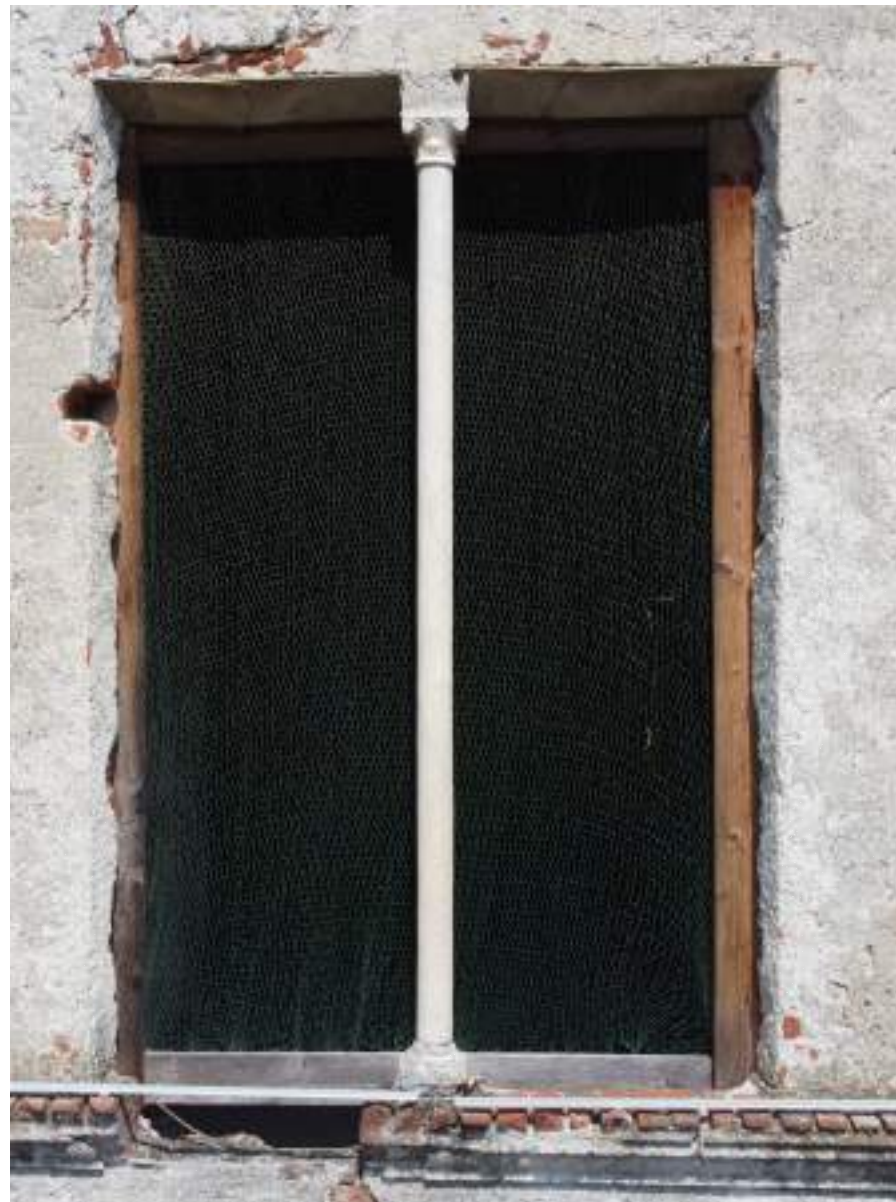
I principali elementi in pietra presenti sull'edificio sono le **colonnine in marmo bianco** (Img. 5) delle finestre del fronte sud e i davanzali delle aperture; le soglie d'ingresso sono costituite invece da tavole in cotto. Il manto di copertura è costituito da tegole in cotto.

FOTO 5. Colonnina in marmo bianco

Gli elementi in pietra come le colonnine in marmo bianco e i davanzali saranno oggetto di pulitura meccanica e di disinfestazione con prodotto biocida, seguita da un idrolavaggio generale a bassa pressione; eventuali stuccature inidonee saranno rimosse e ricostituite. Si potrà valutare, nel caso di fenomeni di degrado della pietra, un consolidamento puntuale con silicato di etile e successiva applicazione di protettivo a base di silossani. **Gli elementi in ferro** (capo chiavi delle catene e inferriate) saranno oggetto di pulitura dai depositi coerenti e incoerenti. In seguito saranno trattati per mezzo di un inibitore di ossidazione e successivamente protetti con una stesura di resina acrilica e di cere microcristalline.

4. Restauro delle superfici lapidee (colonnine delle finestre, soglie, davanzali): trattamento biocida, pulitura, stuccatura, consolidamento, protezione finale

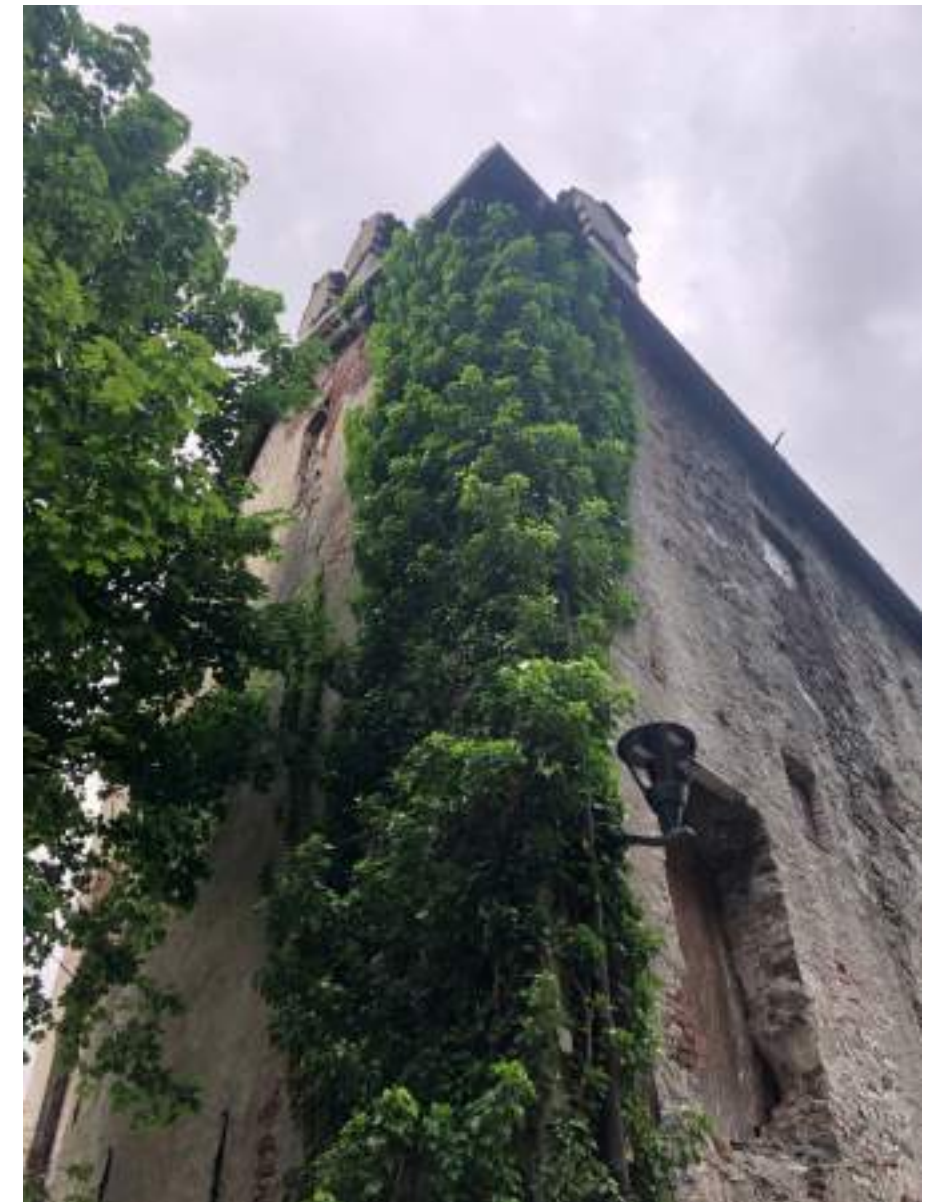
La muratura a nord est risulta interessata dalla presenza di piante rampicanti (Img.6) che impediscono un rilievo dello stato di fatto delle porzioni nascoste dalla vegetazione infestante. Altro degrado presente sui paramenti murari sono le fessurazioni che presentano andamento verticale. Tutte le superfici sono interessate dalla presenza di depositi superficiali coerenti e incoerenti e da patina biologica; su tutti i fronti sono presenti rappezzi cementizi dovuti a interventi di manutenzione.

FOTO 6. Piante rampicanti e vegetazione sui fronte est e ovest

7. Rimozione vegetazione infestante: cicli di biocida applicato a spruzzo e successiva rimozione meccanica
